**Araştırma Makalesi / Research Article**  
**THE EXPERIMENTAL INVESTIGATION OF DAMAGED BEAMS REPAIRED WITH REINFORCED JACKETTING**

**BETONARME MANTOLAMA İLE GÜÇLENDİRİLMİŞ HASARLI KİRİŞLERİN DENEYSEL OLARAK İNCELENMESİ**

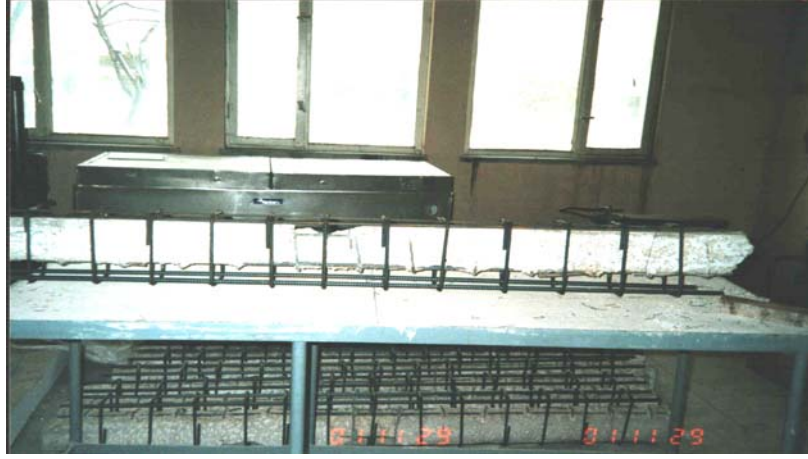
Fotoğraf 1. Mantolama işlemi

C20 betonu ve S420 yapı çeliği kullanılarak 100\*160 mm ebadında üretilen kirişler hasara uğratılmış ve daha sonra güçlendirmeleri yapılmıştır. S420 sınıfı 2φ12 donatı kiriş çekme bölgesine ilave edilmiş ve kiriş 150 mm ara ile φ8' lik etriyelerle sarılmıştır. Ayrıca kiriş alt bölgesi pas payına kadar açılarak ilave donatıların mevcut donatılarla bağlantıları sağlanmıştır (Şekil 3, Fotoğraf 1).

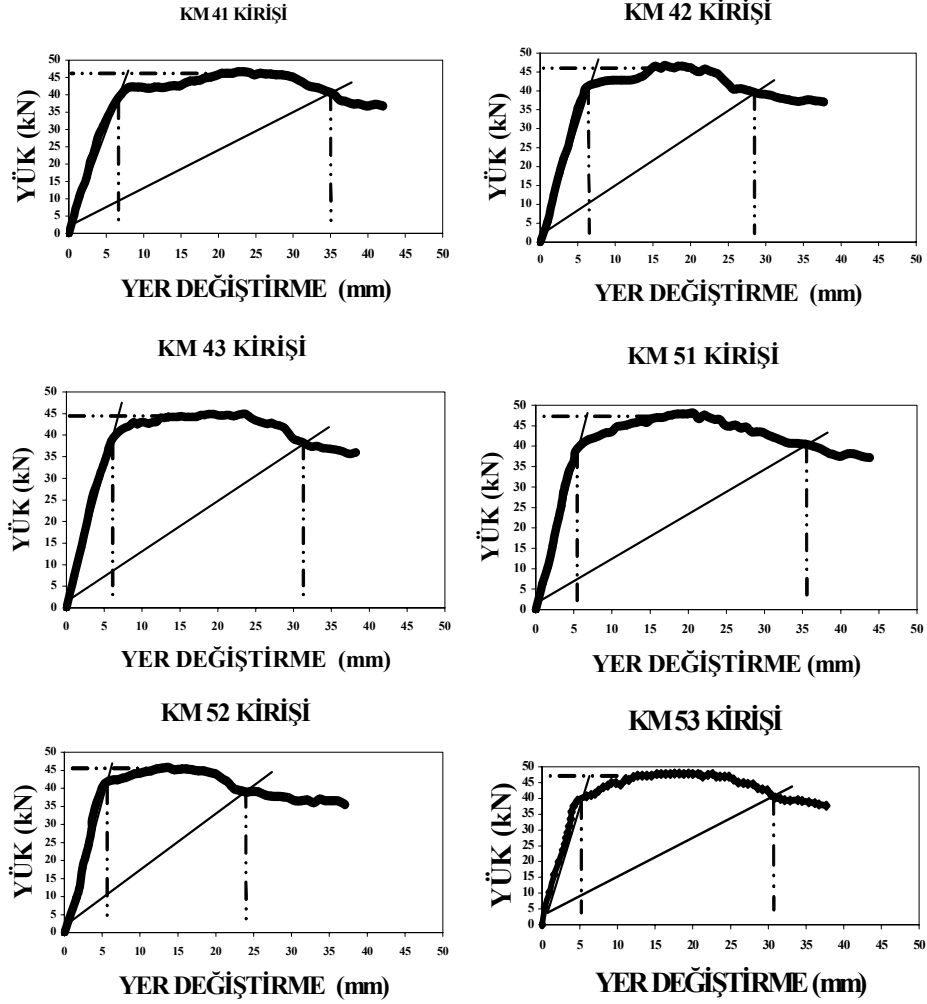
Şekil 5. Betonarme mantolama ile güçlendirme yapılmış kirişlerin yük- yer değiştirme eğrileri (KM4 ve KM5 serisi kirişler)

Betonarme mantolama ile yapılan güçlendirmelerde, hasar verilerek onarılan kirişlerin yük-yer değiştirme eğrileri, mantolama sonucu oluşan kesite özdeş referans kirişlerin yük-yer değiştirme eğrilerine benzer ve yakın özellikte olduğu görülmüştür (Şekil 5, 6 ve 7b).

Kirişlerin sünek davranış göstermesi için donatı yüzdesinin yönetmeliklerde verilen belirli sınırlar içinde olması gerektiğinden bütün kirişler süneklik koşulunu sağlayacak şekilde donatılmıştır. Deneye tabi tutulduklarında her altı referans kiriş yeterli sünekliği sağlamıştır. Ancak onarılan kirişlerin toplam donatı oranı gerekli donatıdan fazla olduğu için bazı kirişlerin sünekliğinde azalma olmuştur. Bu araştırmada bir miktar olası malzeme dayanımındaki kayıplar, yükleme ve mesnetlenme şartlarından oluşan kayıplar gibi deneysel kayıplar olduğu düşünülmüş, bunlar da göz önünde tutulmuştur. Deney elemanlarının yüklenmesi sonucunda elde edilen yük-yer değiştirme eğrisinden (Şekil 5) faydalanarak, her elemanın kopma durumundaki şekil

Deney elemanlarının rijitlikleri üzerinde karşılaştırma ve yorumlar, eğilme rijitliğinin bir ölçüsü olan yük-yer değiştirme eğrilerinin eğimleri üzerinden yapılmıştır. Hesaplanmış olan eğilme rijitlikleri Çizelge 6' da verilmiş ve Şekil 5' de örnek olarak gösterilmiştir. Referans kirişlerle, mantolanarak onarılan kirişlerin rijitliklerinde çok ciddi bir farklılık gözlenmemiştir. Yük-yer değiştirme ilişkilerinde ilk çatlama yüküne kadar olan kısmın eğimi bulunarak rijitlik hesaplanmıştır. Yük-yer değiştirme eğrisinde kırılma yükü kullanılarak bulunan eğime göre rijitlik kaybı hesaplanmış, ilk çatlak anındaki rijitlikle karşılaştırılmıştır.

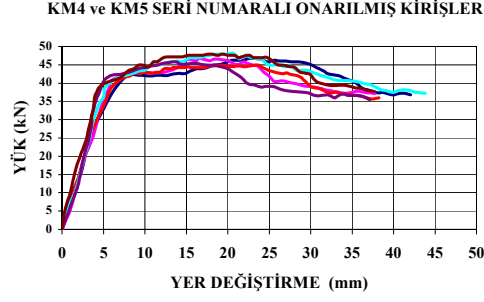
Şekil 6. Betonarme mantolama ile onarılmış kirişlerin yük-yer değiştirme eğrileri

• Süneklik ve enerji tüketme bakımından dört tarafından yapılan güçlendirme yöntemi (Şekil 6) alttan “u” şeklinde donatı ile yapılan güçlendirme (Şekil 8) yönteminden daha başarılı olmuştur.

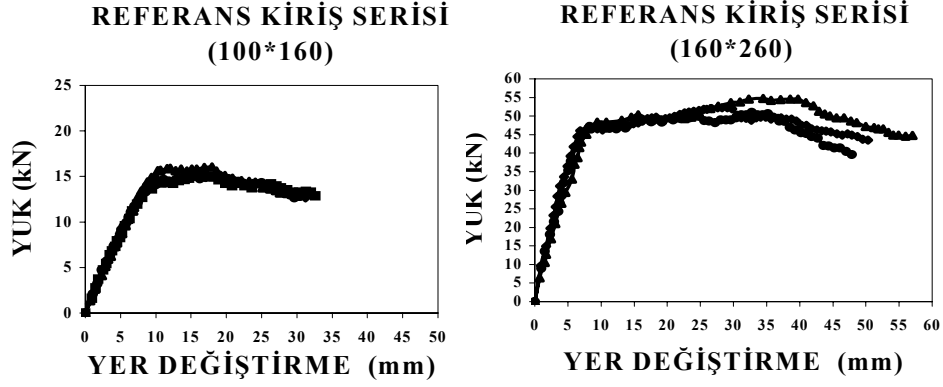
Şekil 7. (a,b). Referans kirişlerin (RKM1, RKM2, RKM3 (100\*160) ve (160\*260)) yük -yer değiştirme eğrileri

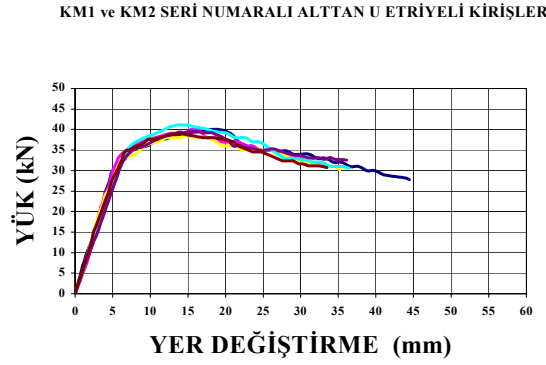
Şekil 8. Alt tan U etriye ve donatı ile mantolanmış kirişlerin yük-yer değiştirme eğrileri [27]
