Araştırma Makalesi / Research Article
AKSARAY GÜZELYURT'TA BÜYÜK KİLİSE CAMİİ
(HAGİOS GREGORİOS THEOLOGOS KİLİSESİ)

HAGIOS GREGORIOS THEOLOGOS CHURCH IN GUZELYURT, AKSARAY

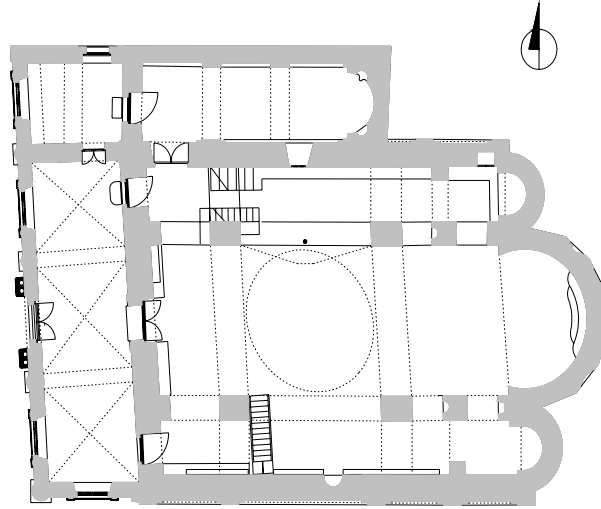
Şekil 2. Hagios Gregorios Theologos Kilisesi zemin kat planı

Kiliseye giriş, kuzey güney doğrultusunda dikdörtgen planlı ve 3.7x11.7 m. boyutlarında bir nartekstendir. Daha önce açık bir alan iken, 1896 restorasyonu sırasında kapalı bir mekân haline getirilmiştir. Mekanın taşıyıcıları olan dört adet 72 cm. çaplı dairesel kesitli sütun, restorasyon sonrasında kısmi olarak duvar içinde kalmıştır. Sütunların arası kapatıldıktan sonra orta aksa kapı, diğer aralıklara ise pencereler yerleştirilmiştir. Mekânın örtü sistemi üç adet haçvari tonozdan oluşur. Naosa geçiş, narteks girişinin aksındaki kapıdandır. Mekânın döşemesi dikdörtgen ve kare formu doğal taş kaplamadır.

Naos, 11.1x14.4 m. boyutlarında ve doğu batı doğrultusundadır. Nartekse ahşap doğrama üzerine tek yüzü çinko kaplı üç adet kapı, *parekklesiona* ise bir adet ahşap doğrama kapı ile açılır. Dikdörtgen kesitli dört payenin taşıdığı kemerler üzerine 4.85x5.50 m. boyutlarında elips formu bir kubbe oturmaktadır. Kubbenin yüksekliği 15.6 m.dir.

Mekanın doğu haç kolu uzunluğu 3.95 m., batı haç kolu ise 2.45 m.dir. Kuzey ve güney haç kolları ise birbirine eşit ve ikişer metredir. Köşe mekânları dikdörtgen planlıdır ve beşik tonozla örtülüdür. Yükseklikleri 10.4 m.dir. Haç kollarının da örtü sistemi beşik tonozdur ve yükseklikleri 6.77 m.dir.

Naos apsisi iç merkezli yarım daire şeklindedir ve derinliği 3.39 m.dir. Apsisin formu dışarıdan yedigendir. Bu apsiste duvarın içine yerleştirilmiş ahşap kapaklı bir dolap ve dolabın üzerinde de bir pencere bulunur. Örtü sistemi yarım kubbedir.

Yan apsilerden diakonikon, zemin kotundan 20 cm. yüksektedir. Derinliği 88 cm.dir. Prothesis ise zemin kotundan 26 cm. yükseklikte ve derinliği 88 cm.dir. Her iki apsis içeriden ve dışarıdan daireseldir. Yarım kubbe ile örtülüdürler. Prothesis'in kuzey yönünde, duvara bitişik olarak küçük bir çeşme bulunmaktadır. Yine aynı duvar boyunca merdivene kadar uzanan 26 cm. yükseklikte taş bir seki vardır.

Naostan ahşap ikonostasis ile ayrılan bema bölümü, apsilerin hemen önünde yer alan iki sütundan itibaren başlamaktadır. Günümüzde ikonostasisler mihrap yönüne yerleştirilmiştir. Her iki sütuna da 26 cm. derinliğinde birer niş açılmıştır.

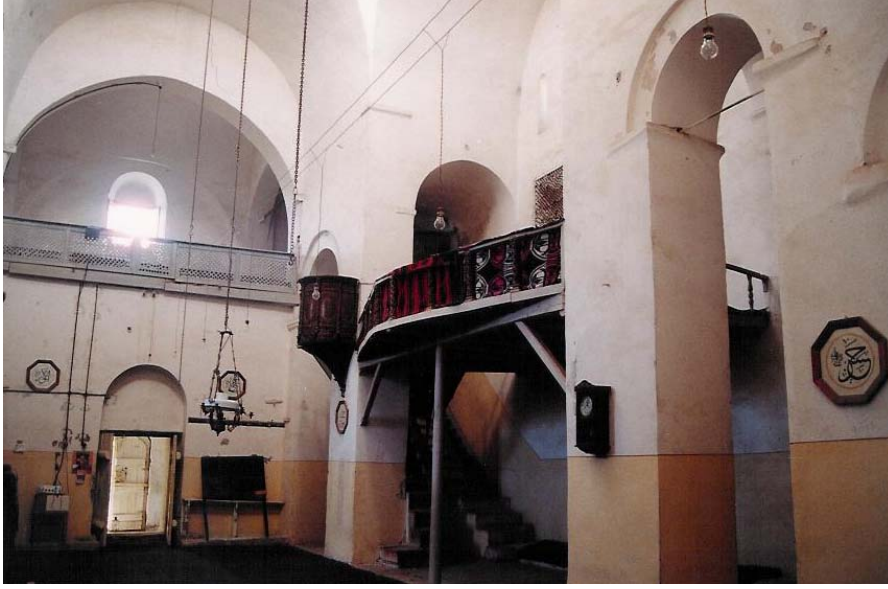
Şekil 3. Naostan galeri katı ve “Kadınlar Mahfili”ne bakış

Galeri katına, naosun kuzey duvarına bitişik olan 8 adet taş, 18 adet ahşap basamaktan oluşan bir merdivenle ulaşılır. Mekan, yaklaşık olarak 4.85x11.4 m. boyutlarında ve dikdörtgen planlıdır. Örtü sistemi, kuzey ve güney uçlarında basık tonoz, ortada ise beşik tonoz şeklindedir. Döşemesi rabıta tahta kaplamadır. Ayrıca galerinin, 2.1x4 m. boyutlarında sağ nef üzerine uzanan bir balkonun vardır. Bu balkonun ve galeriye çıkan merdivenin üzerinde de eşya saklamak için yapılmış birer mekân vardır. Merdivenin on üçüncü basamağından "Kadınlar Mahfili"ne ulaşılır. Tamamen ahşap konstrüksiyondan oluşan mahfil, kilise camiye çevrildikten sonra eklenmiştir.

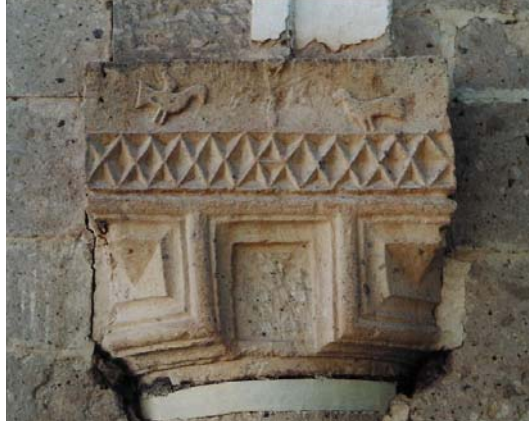
Şekil 4. Narteksin güney cephesinde yer alan sütun başlığı

Sütun başlıkları üzerinde melek, aslan ve haç figürleri bulunmaktadır. Galeri katının batı cephesine açılan penceresi üzerinde de aslan figürleri yer almaktadır. Bu pencere narteks eksenine yerleştirilmiştir. Narteks kapandıktan sonra sütunların arasına 4 adet ahşap doğrama pencere yerleştirilmiştir. Giriş kapısı da, ahşap doğramanın dışarıya bakan yüzüne çinko kaplanıp, üzerine çinko çivilerle formlar oluşturularak elde edilmiştir.

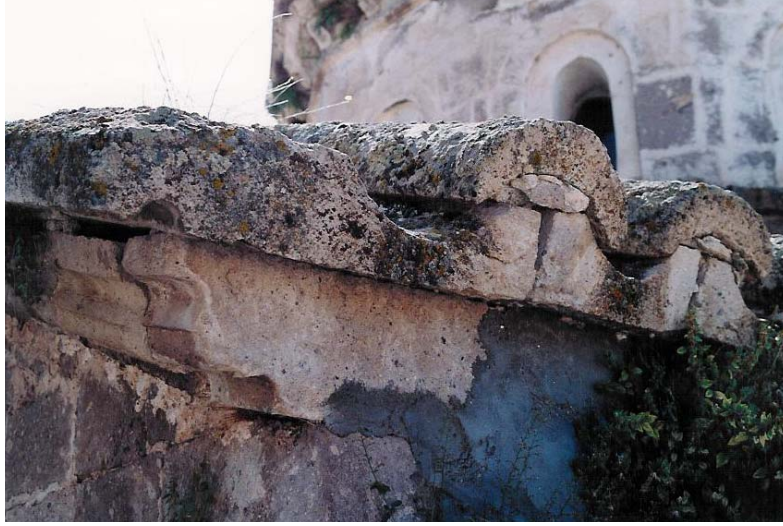
Kilisenin en önemli yapı elemanlarından birisi de taş kiremitlerdir. Kapadokya Bölgesinde başka kiliselerde de taş kiremitlere rastlanmasına rağmen alaturka kiremit formu ile diğerlerinden ayrılır.

Şekil 5. Çatı kaplaması taş kiremitler
